ROZSTÁNÍ – KŘÍŽ U SILNICE 371, ČELNÍ POHLED, PO RESTAUROVÁNÍ

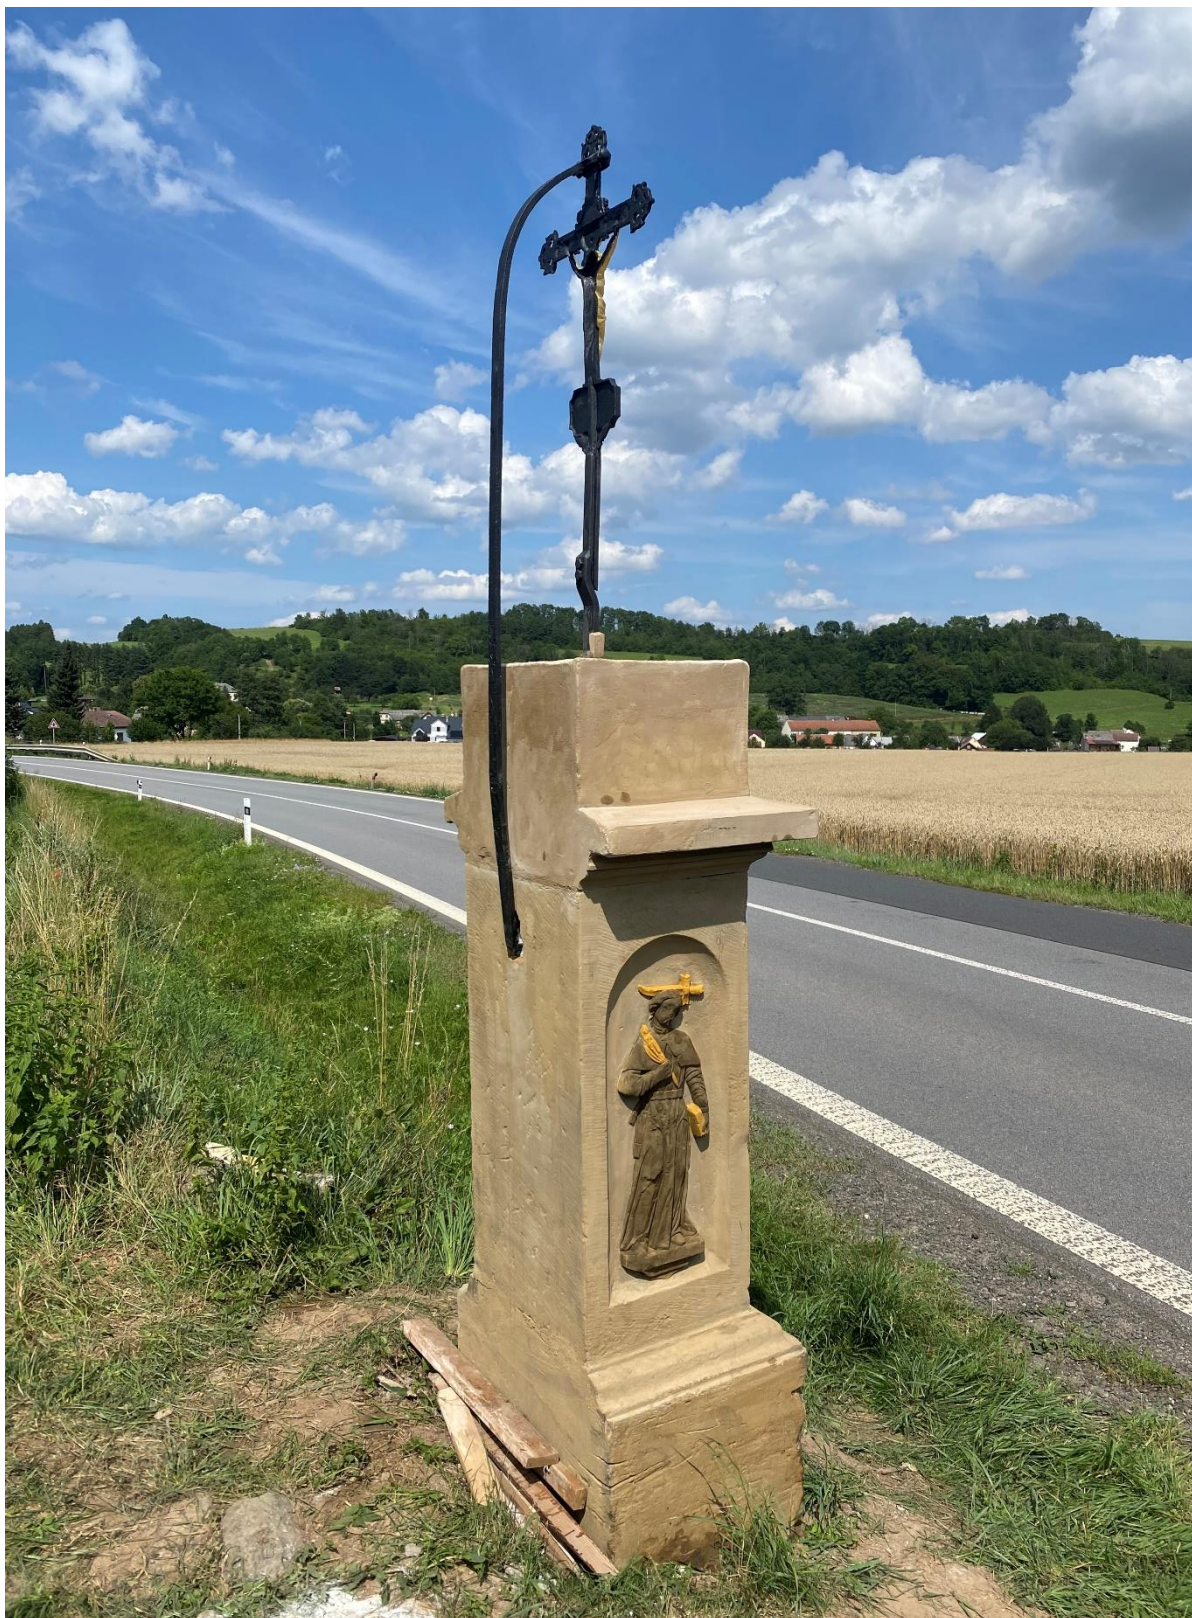
ROZSTÁNÍ – KŘÍŽ U SILNICE 371, ZADNÍ POHLED, PO RESTAUROVÁNÍ

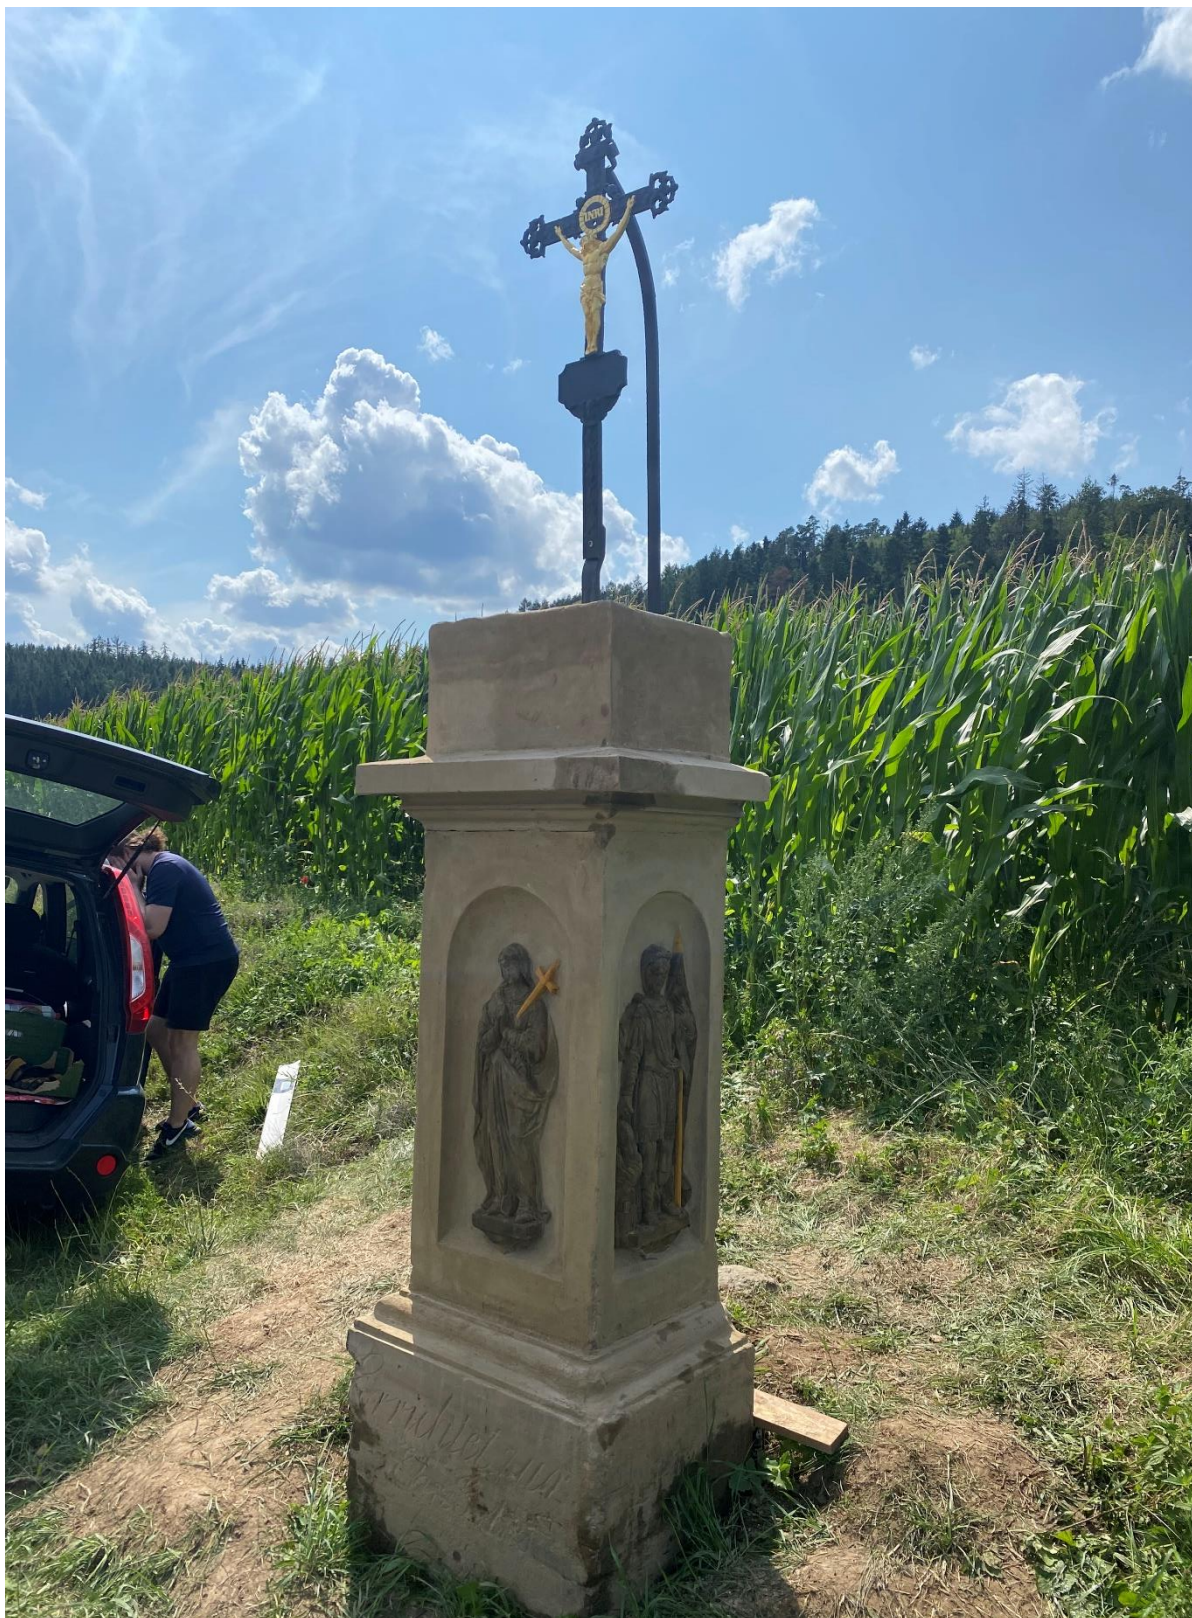
ROZSTÁNÍ – KŘÍŽ U SILNICE 371, PRAVÁ STRANA, PO RESTAUROVÁNÍ

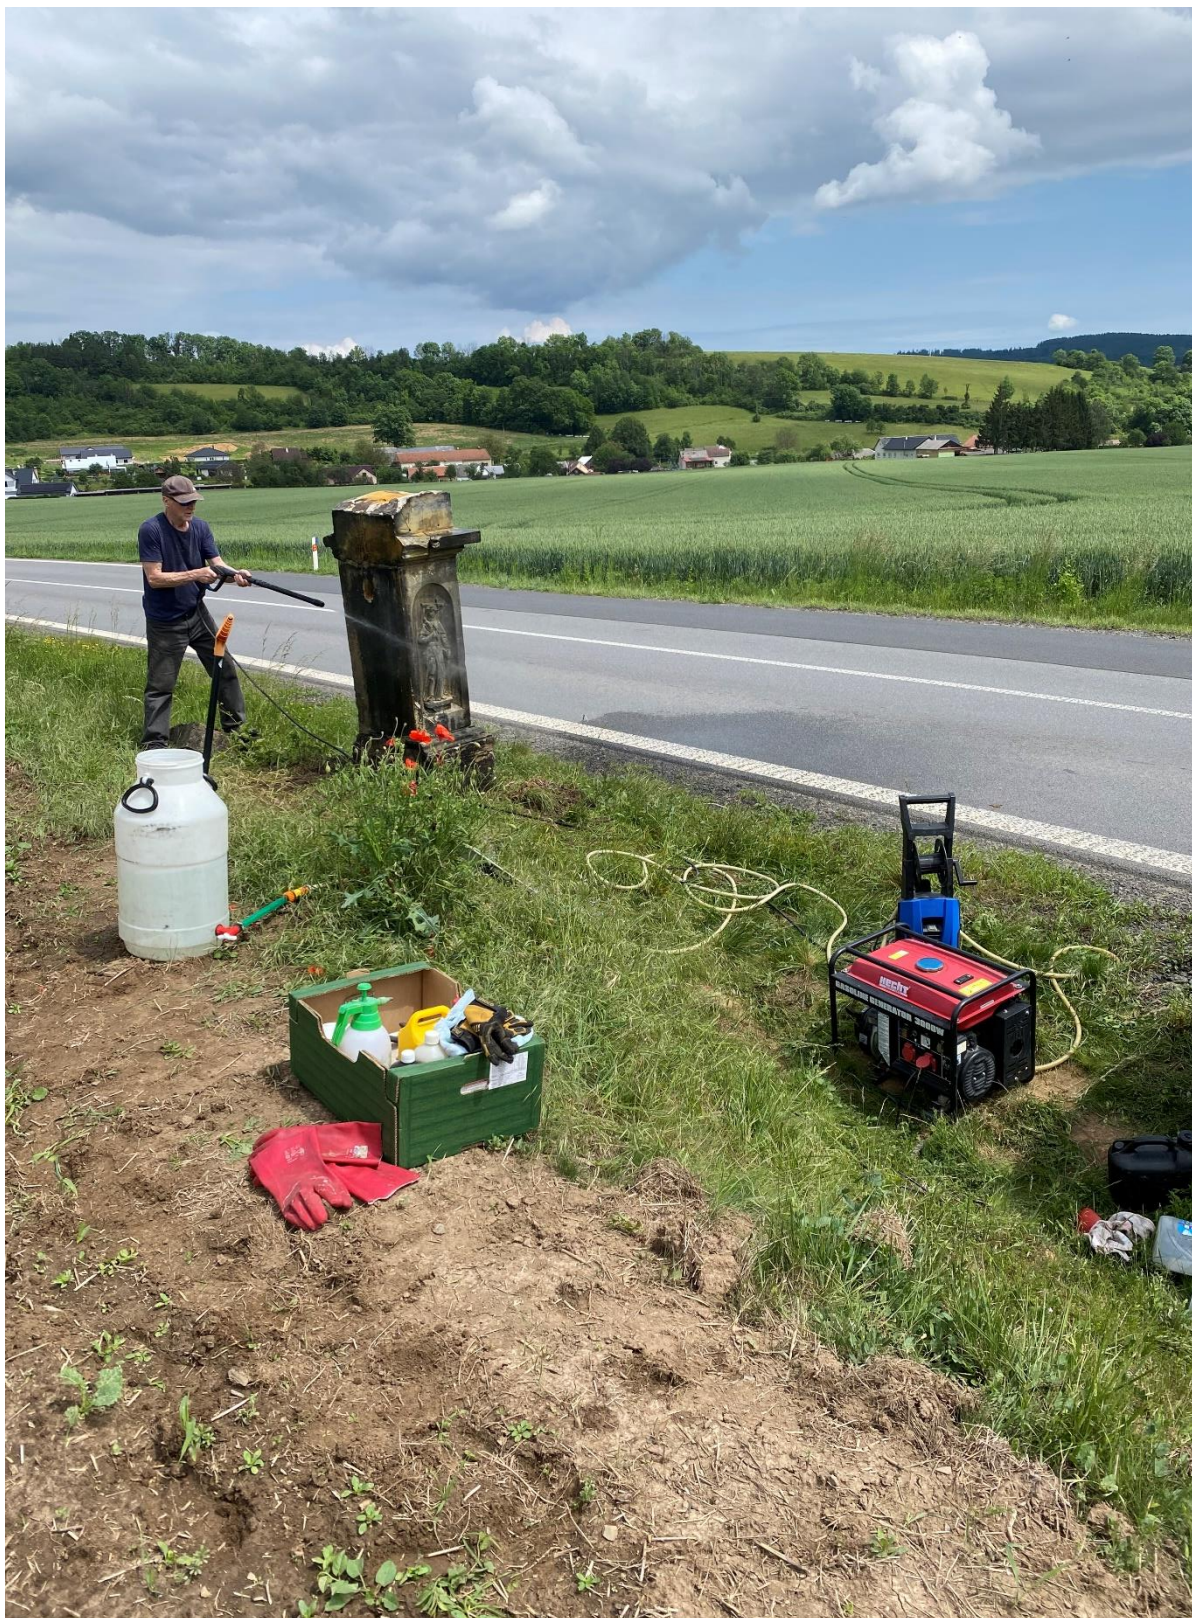
ROZSTÁNÍ – KŘÍŽ U SILNICE 371, ČIŠTĚNÍ KAMENE

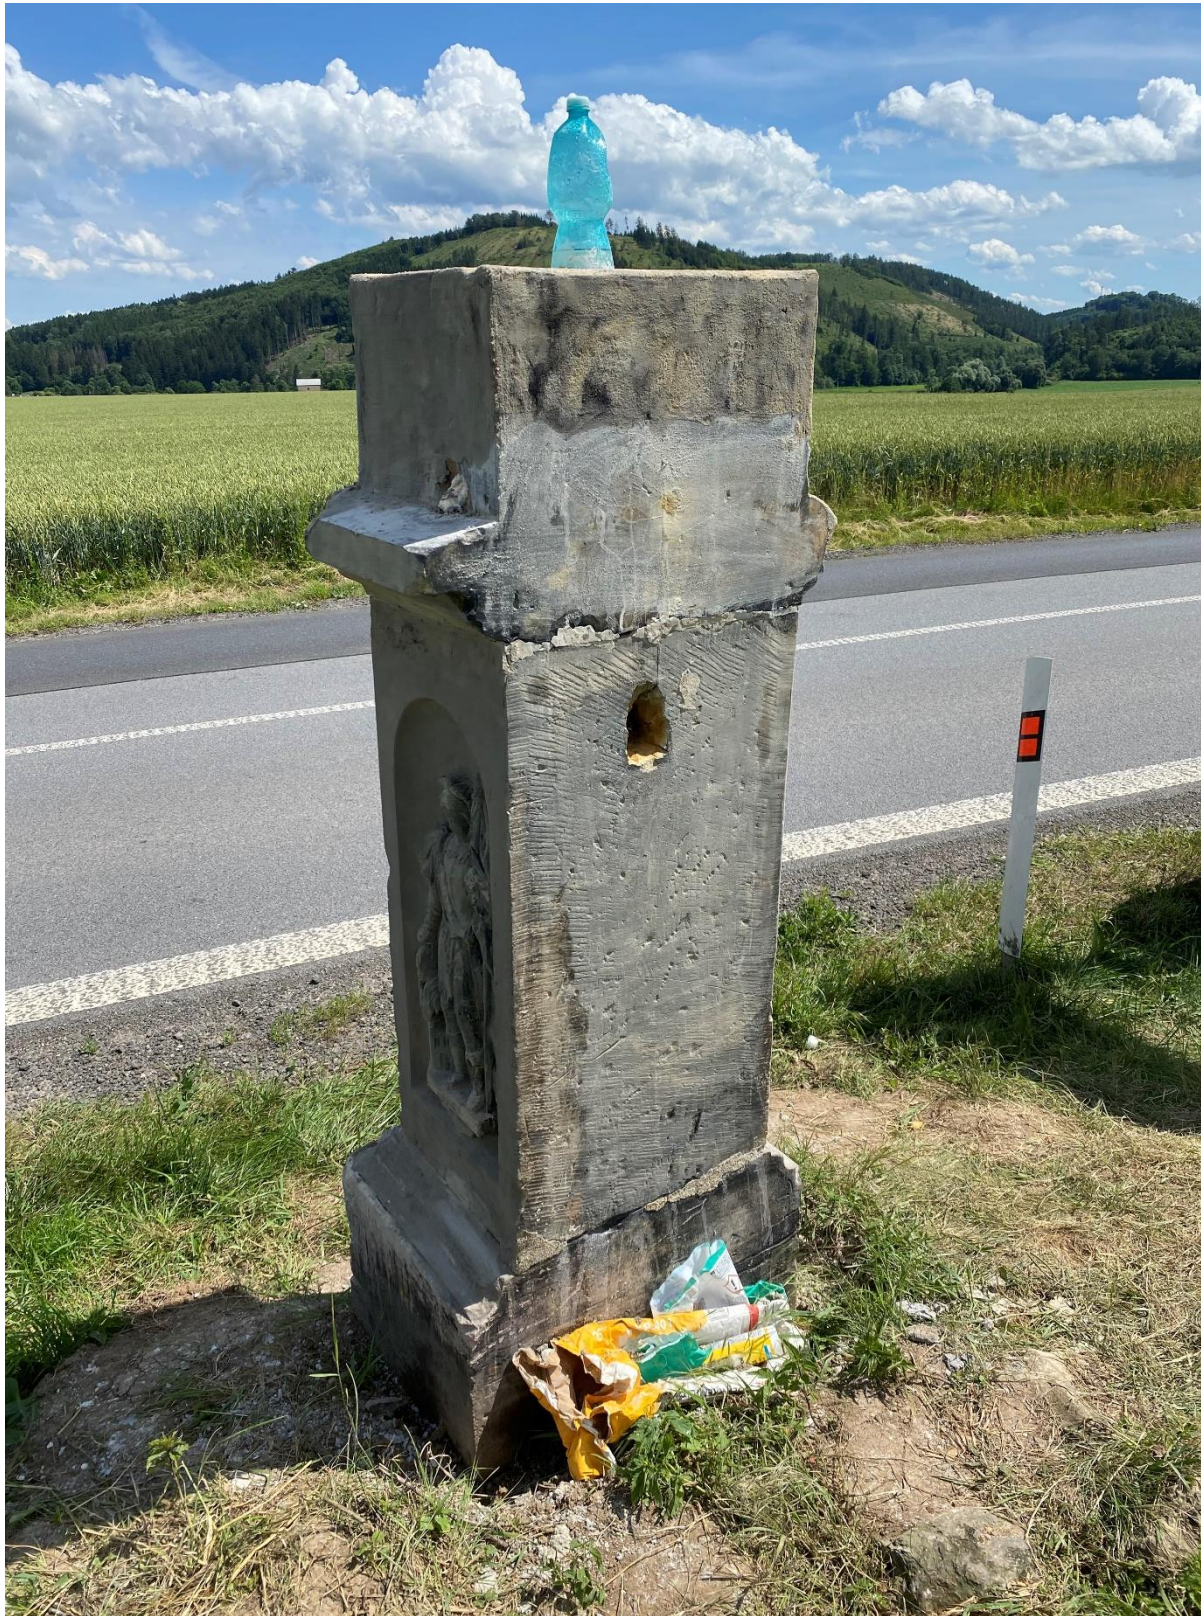
ROZSTÁNÍ – KŘÍŽ U SILNICE 371, OPRAVA-VÝMĚNA- POŠKOZENÉ HLAVICE

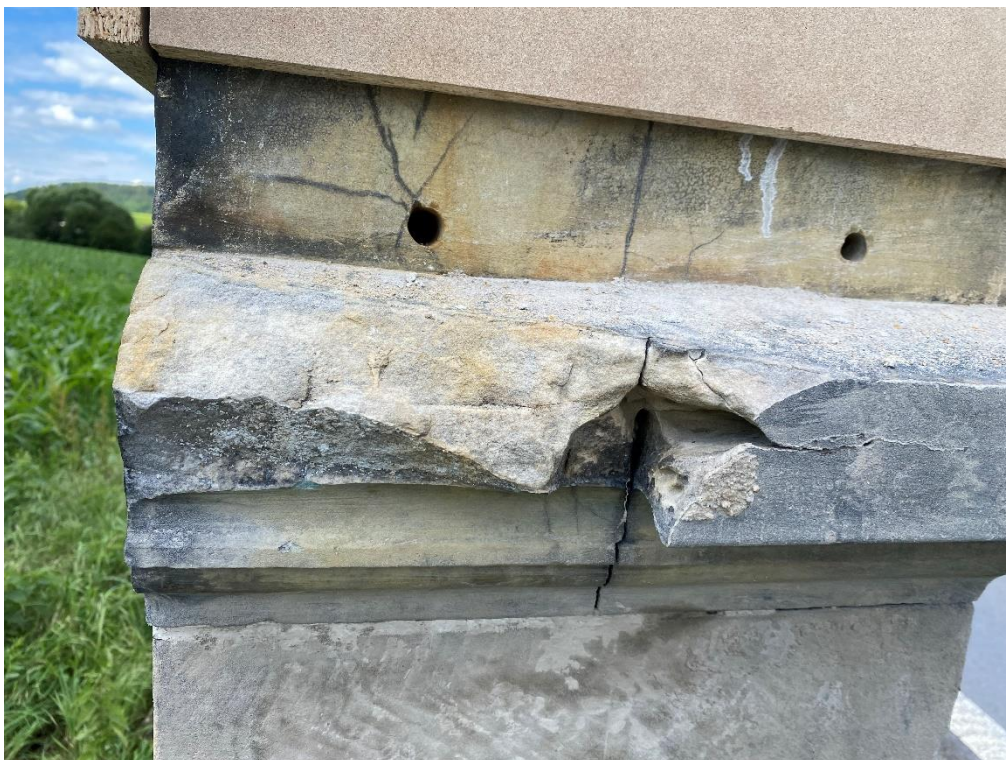
ROZSTÁNÍ – KŘÍŽ U SILNICE 371, ZPEVŇOVÁNÍ PRASKLÉ HORNÍ ČÁSTI, VRTY PRO SKLOLAMINÁTOVÉ ZPEVŇOVACÍ TYČE

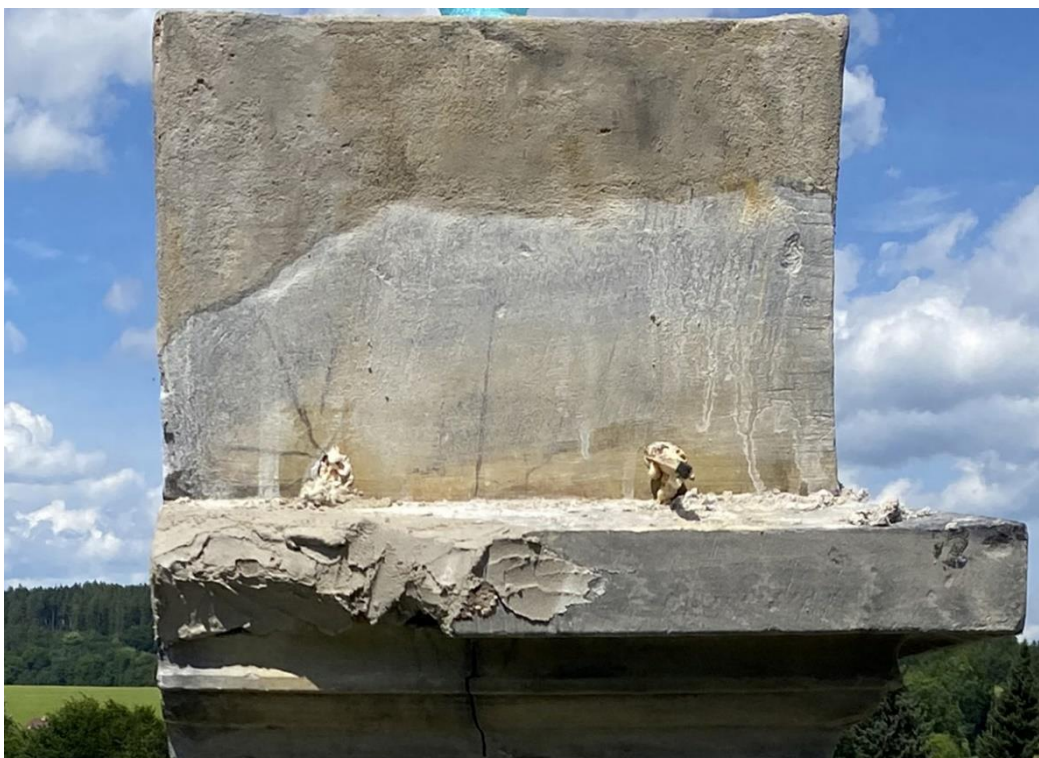
ROZSTÁNÍ – KŘÍŽ U SILNICE 371, ZPEVŇOVÁNÍ PRASKLÉ HORNÍ ČÁSTI, PROLEPENÍ SKLOLAMINÁTOVÝMI TYČEMI, TMELENÍ CHYBĚJÍCÍ HMOTY, NÁHRADA HMOTY ZA NEVHODNÝ BETON

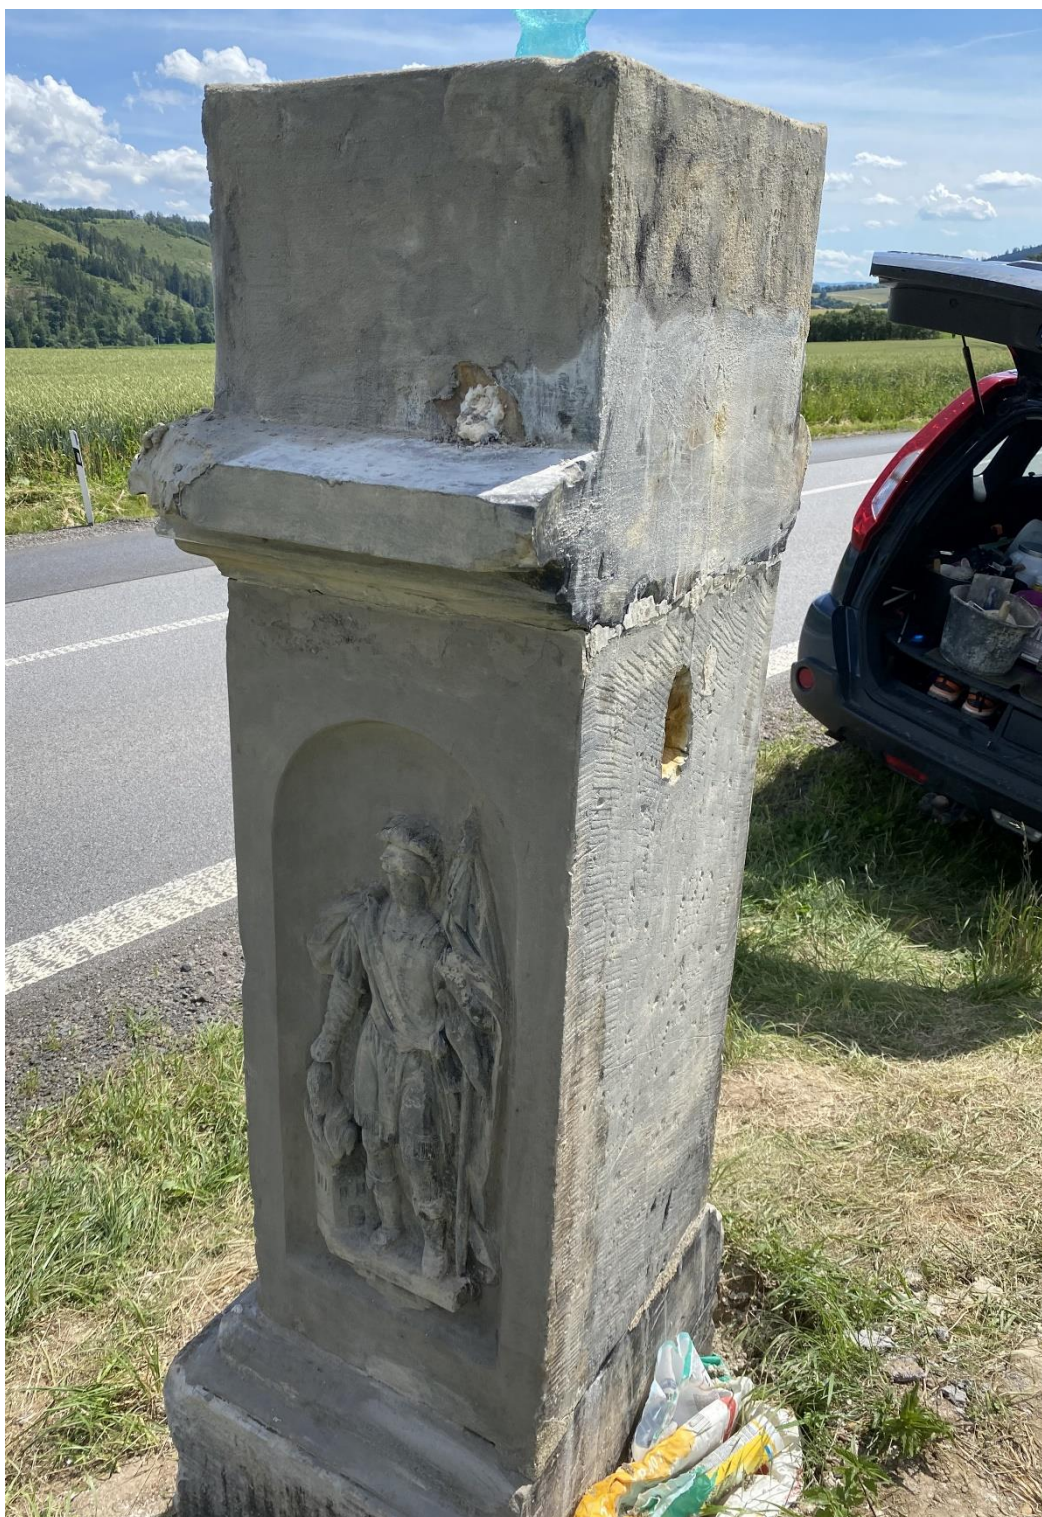
ROZSTÁNÍ – KŘÍŽ U SILNICE 371, STAV PO OČIŠTĚNÍ, DOPLŇOVÁNÍ HORNÍ ČÁSTI UMĚLÝM KAMENEM, ZPEVNĚNÍ PRASKLÉ HMOTY

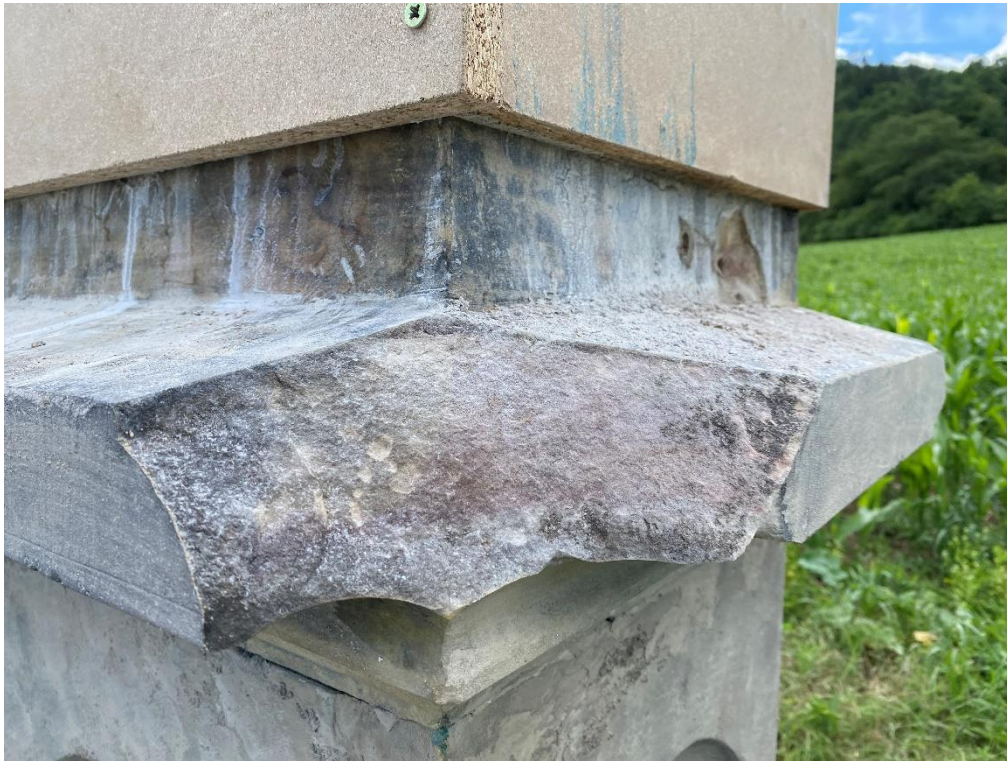
ROZSTÁNÍ – KŘÍŽ U SILNICE 371, DETAIL POŠKOZENÍ

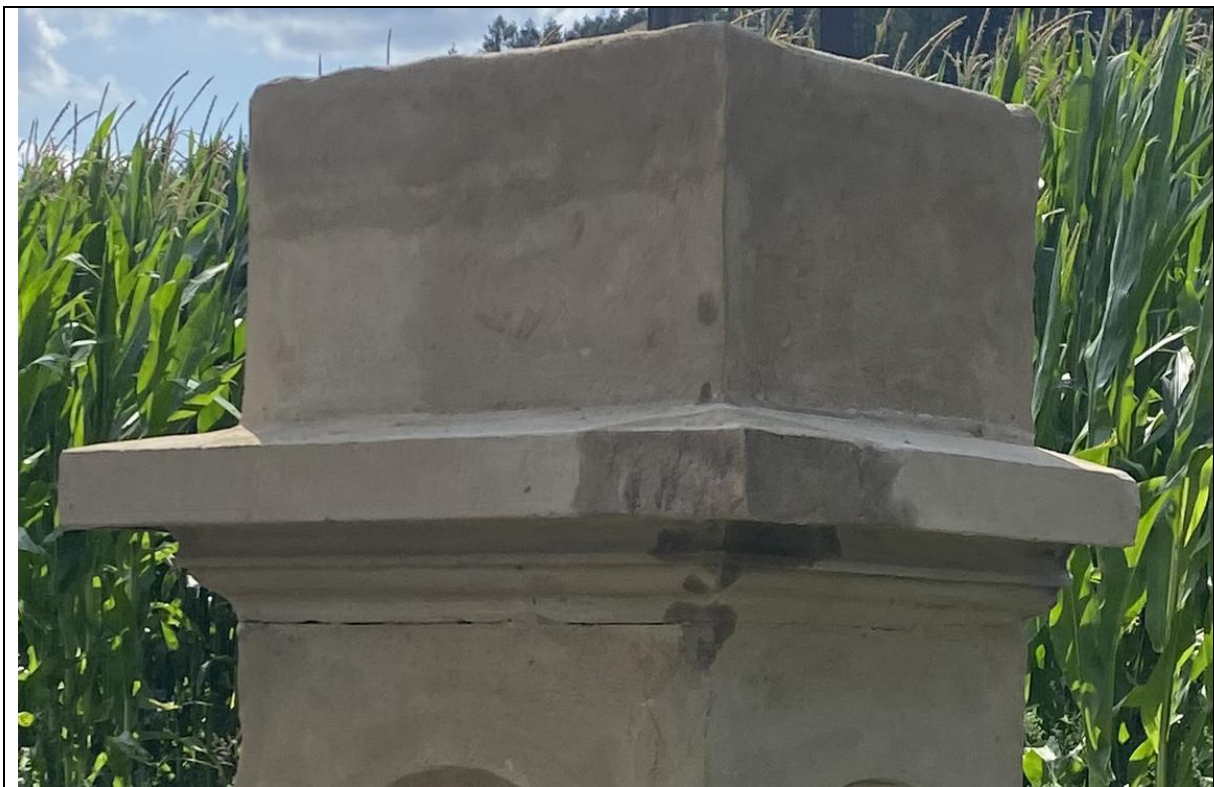
ROZSTÁNÍ – KŘÍŽ U SILNICE 371, DETAIL POŠKOZENÍ – OPRAVA (DOPLNĚNÍ) POŠKOZENÉ ČÁSTI

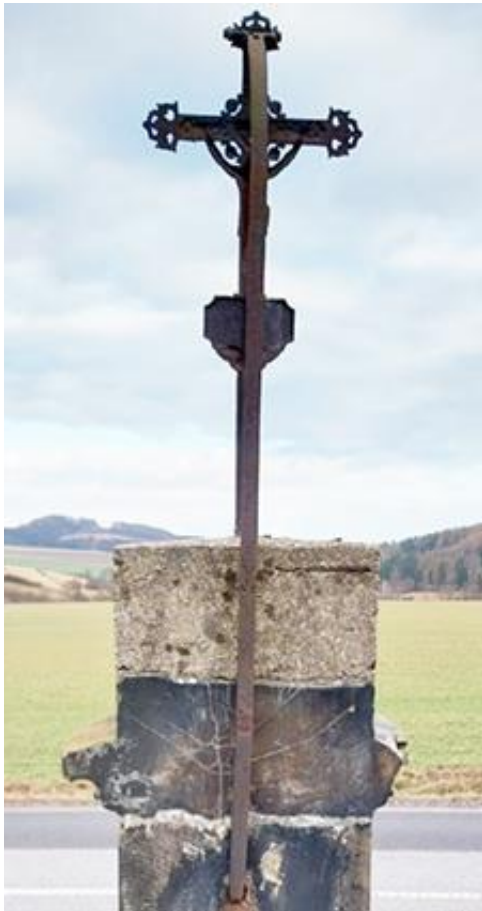
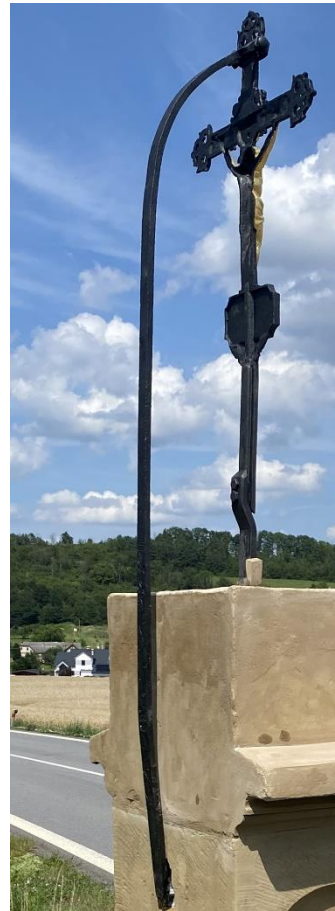
ROZSTÁNÍ – KŘÍŽ U SILNICE 371, KOROZE KŘÍŽE, POŠKOZENÍ KAMENE, NEVHODNÝ BETONOVÝ DOPLNĚK, A STAV PO OPRAVĚ – RESTAUROVÁNÍ A KONZERVACI KŘÍŽE, NÁHRADA ZA BETON V UMĚLÉM KAMENI

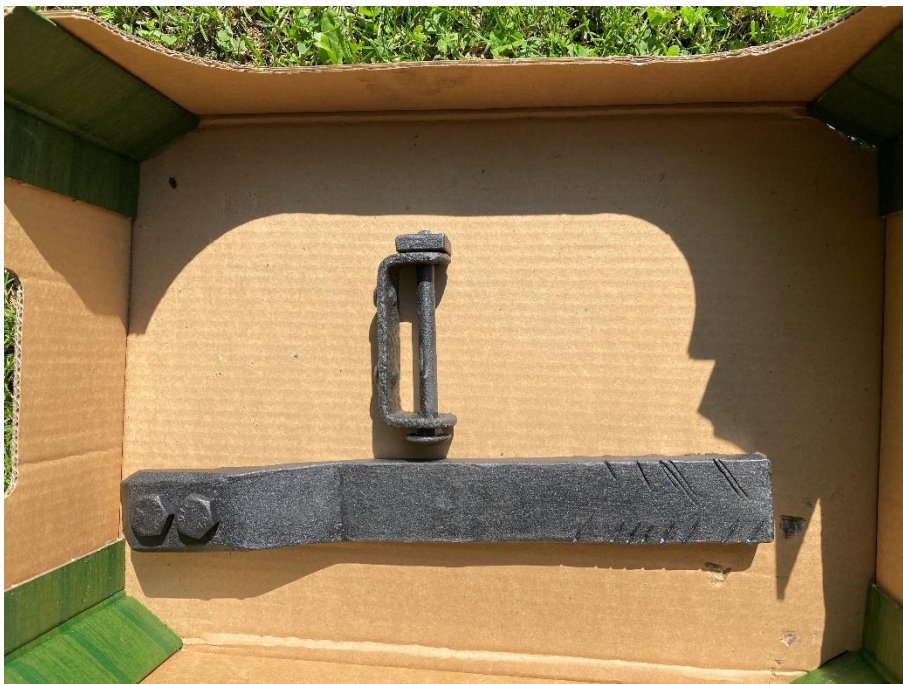
ROZSTÁNÍ – KŘÍŽ U SILNICE 371, DETAIL ÚCHYTŮ

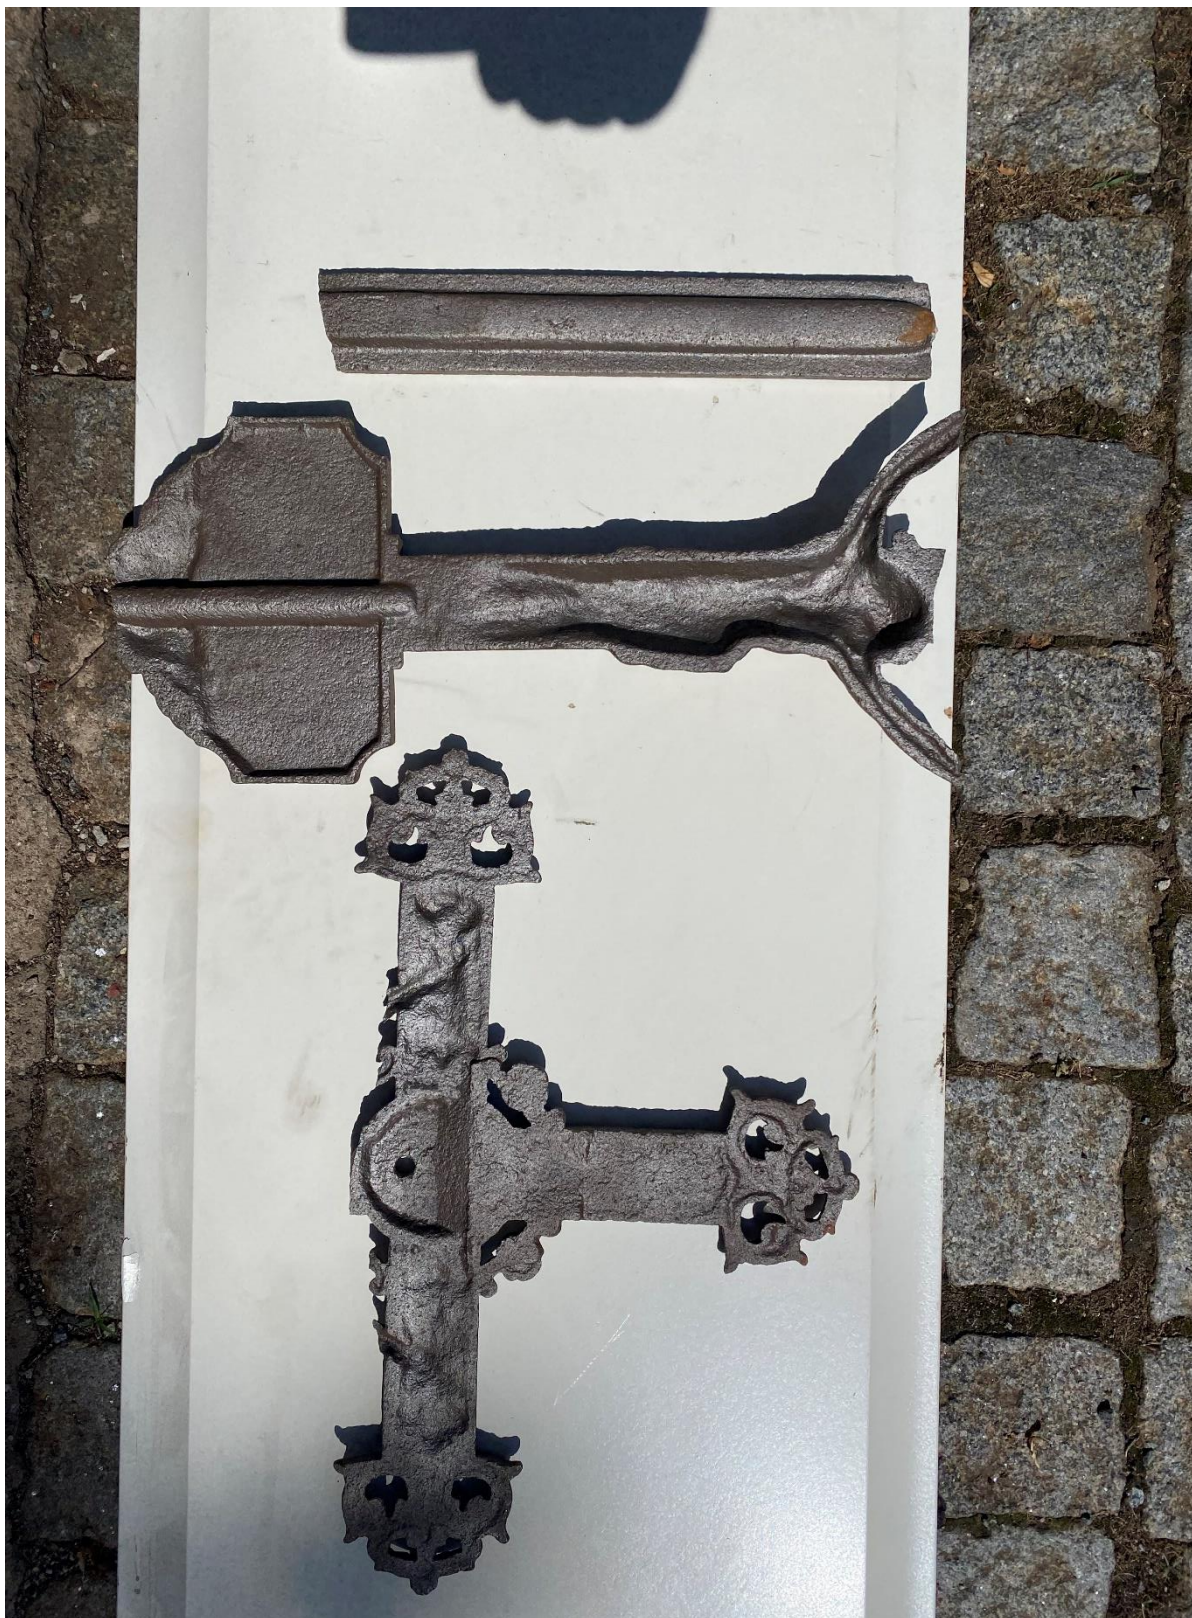
ROZSTÁNÍ – KŘÍŽ U SILNICE 371, STAV PO OČIŠTĚNÍ LITINOVÉHO KŘÍŽE

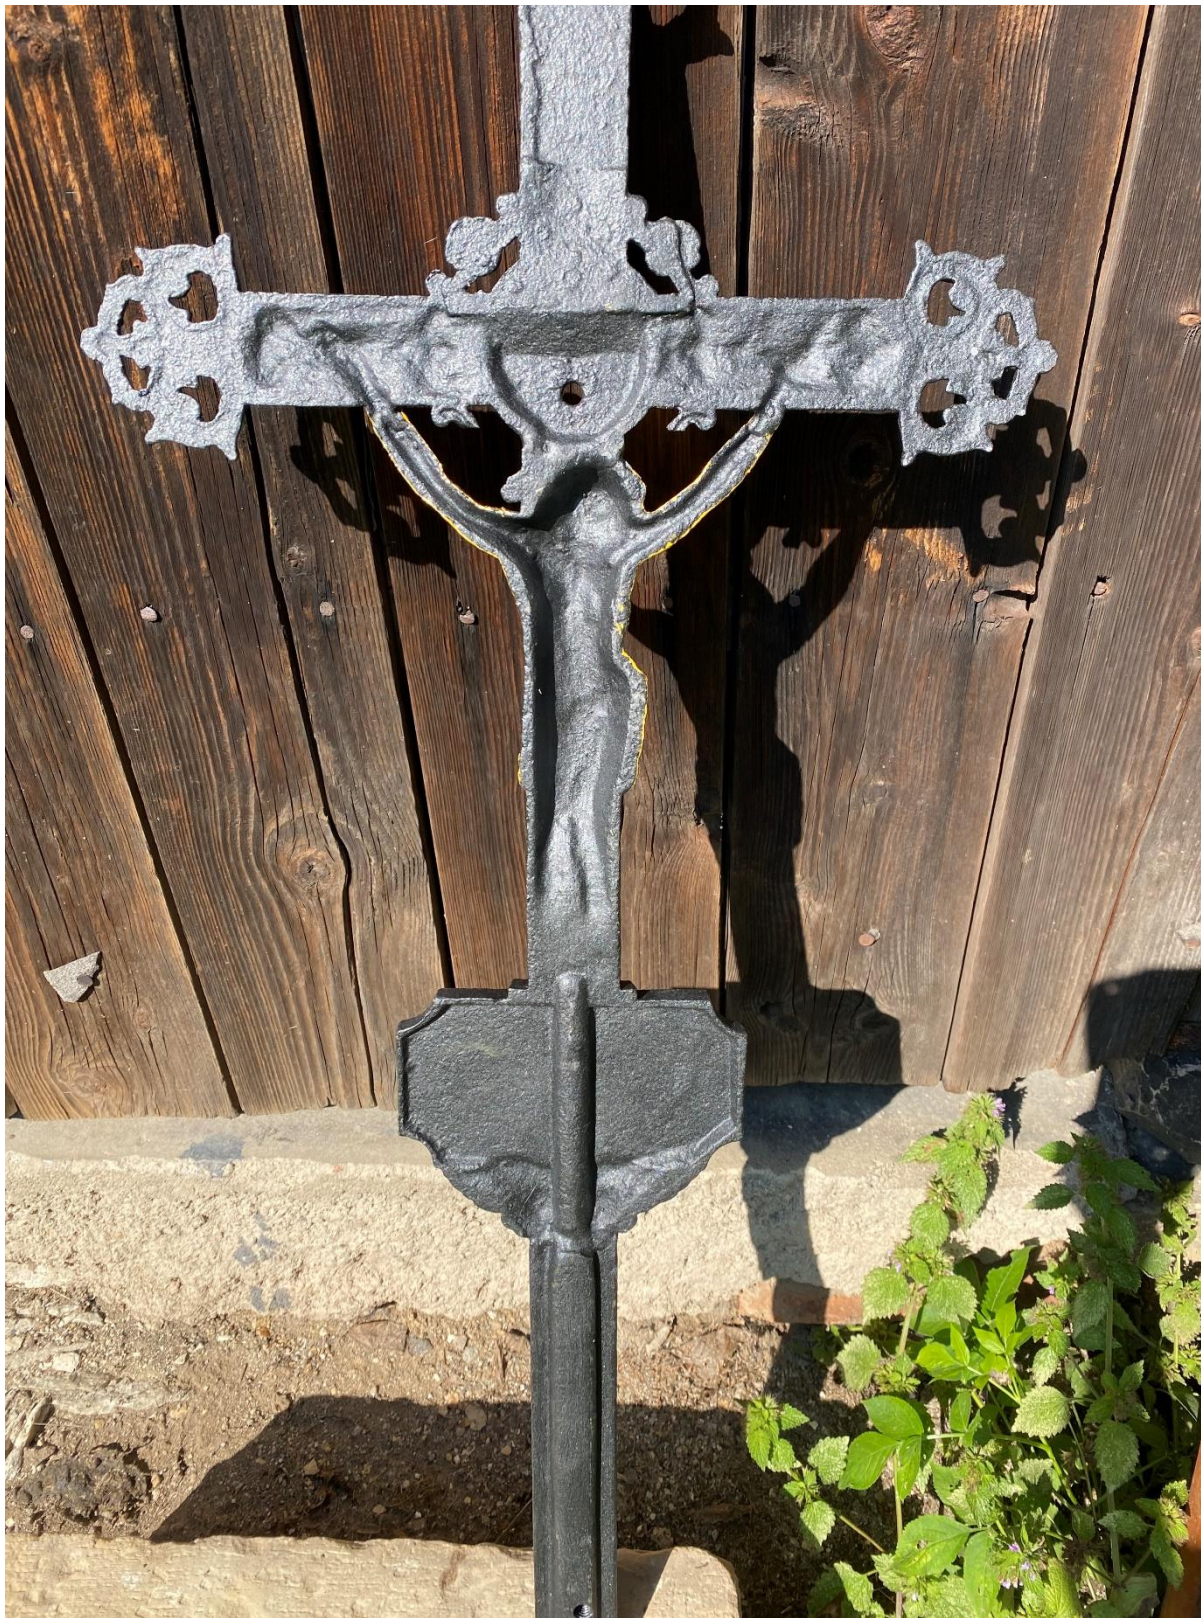
ROZSTÁNÍ – KŘÍŽ U SILNICE 371, STAV PO OČIŠTĚNÍ LITINOVÉHO KŘÍŽE, PO SPOJENÍ PRASKLÝCH ČÁSTÍ

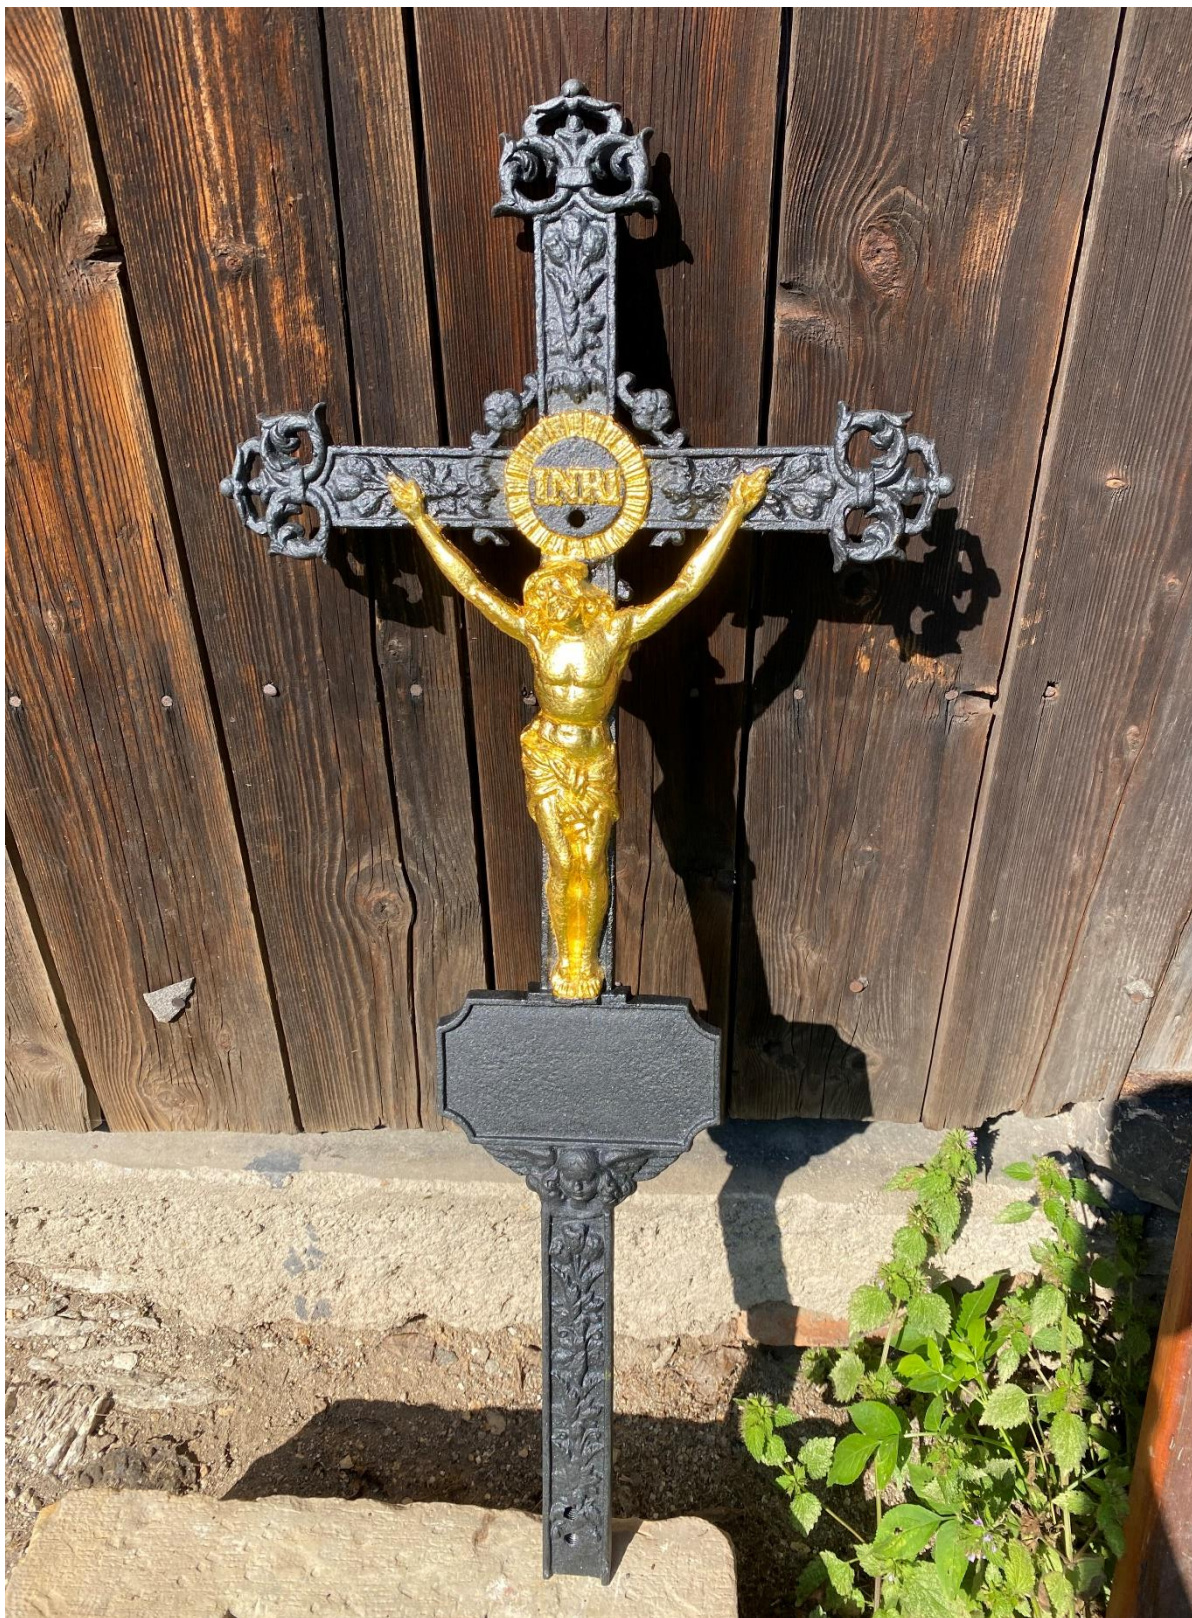
ROZSTÁNÍ – KŘÍŽ U SILNICE 371, STAV PO RESTAUROVÁNÍ LITINOVÉHO KŘÍŽE, ZLACENÍ, OŠETŘENÍ POVRCHU KONZERVAČNÍM NÁTĚREM NA LITINU

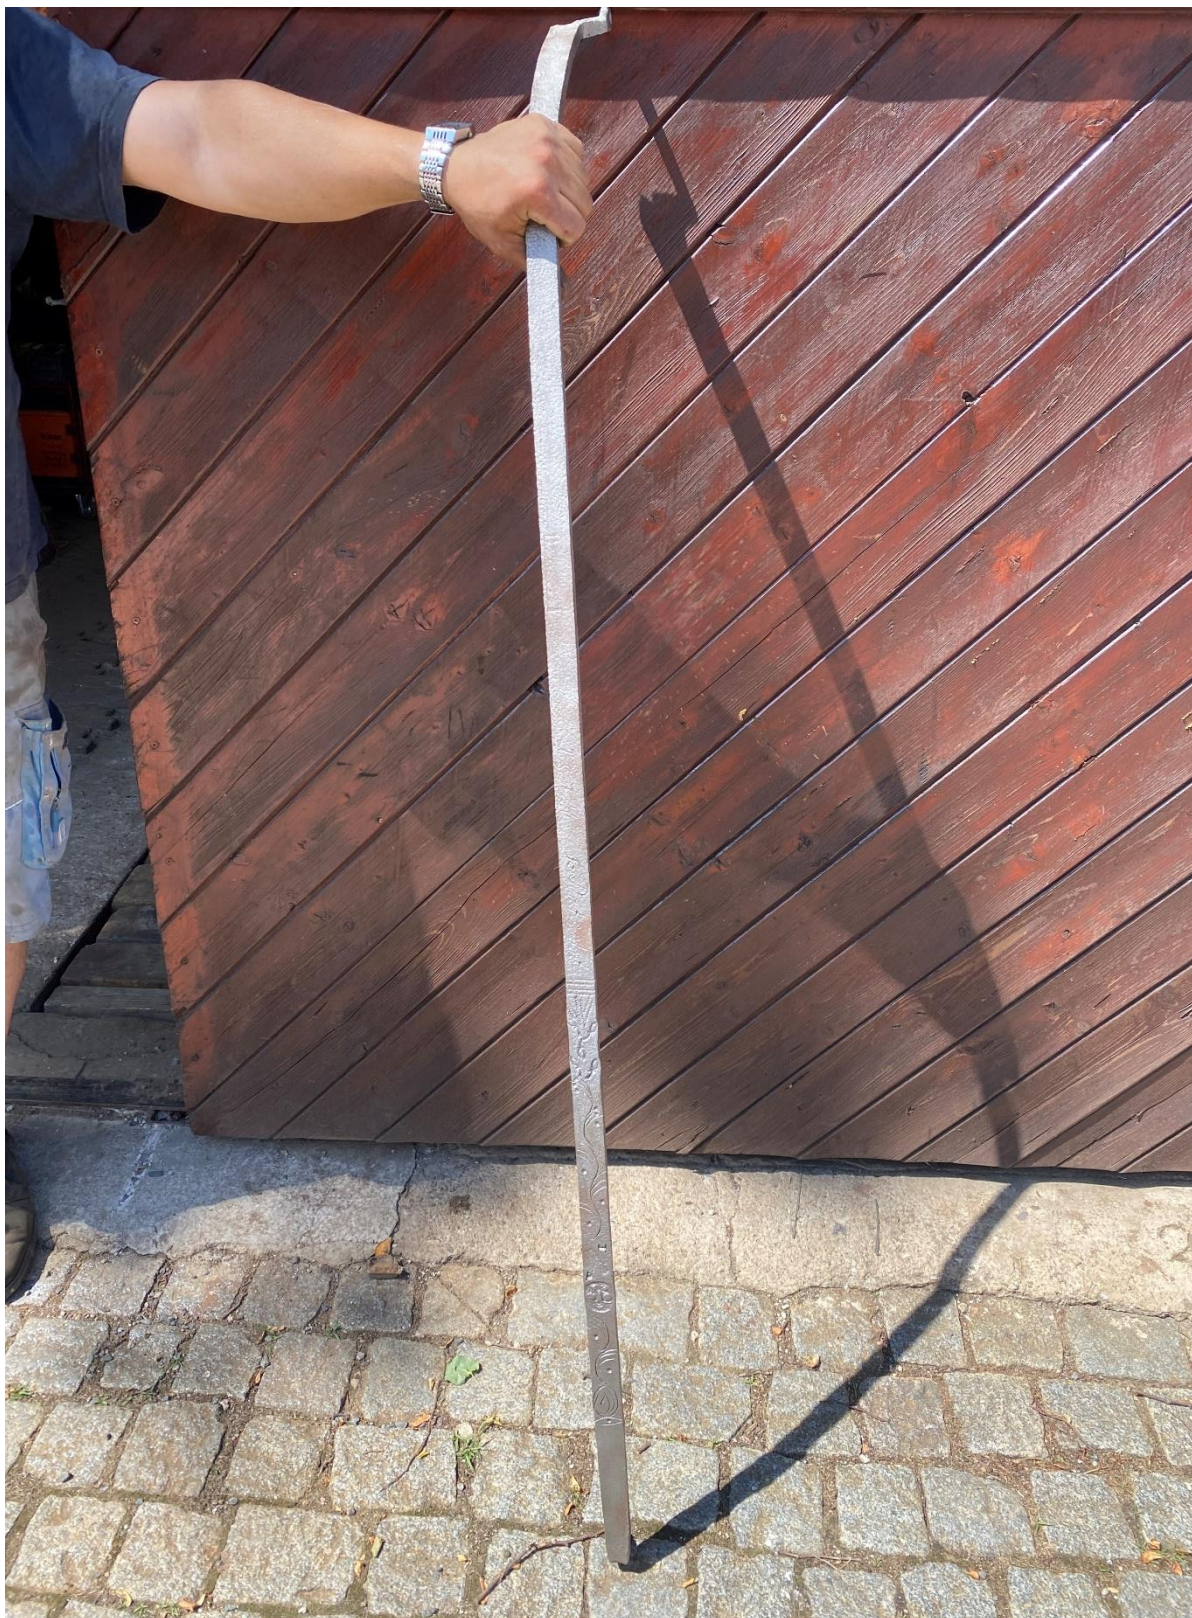
ROZSTÁNÍ – KŘÍŽ U SILNICE 371, STAV PO OČIŠTĚNÍ ZPEVŇOVACÍHO TÁHLA LITINOVÉHO KŘÍŽE, ZJIŠTĚNÉ DETAILY – VROČENÍ, PODPIS PROVÁDĚJÍCÍHO KOVÁŘE, VYRAŽENÉ KOVÁŘSKÉ ZNAČKY A ZDOBENÍ
