ROZSTÁNÍ – KŘÍŽ U SILNICE 371, ČELNÍ POHLED, PO RESTAUROVÁNÍ

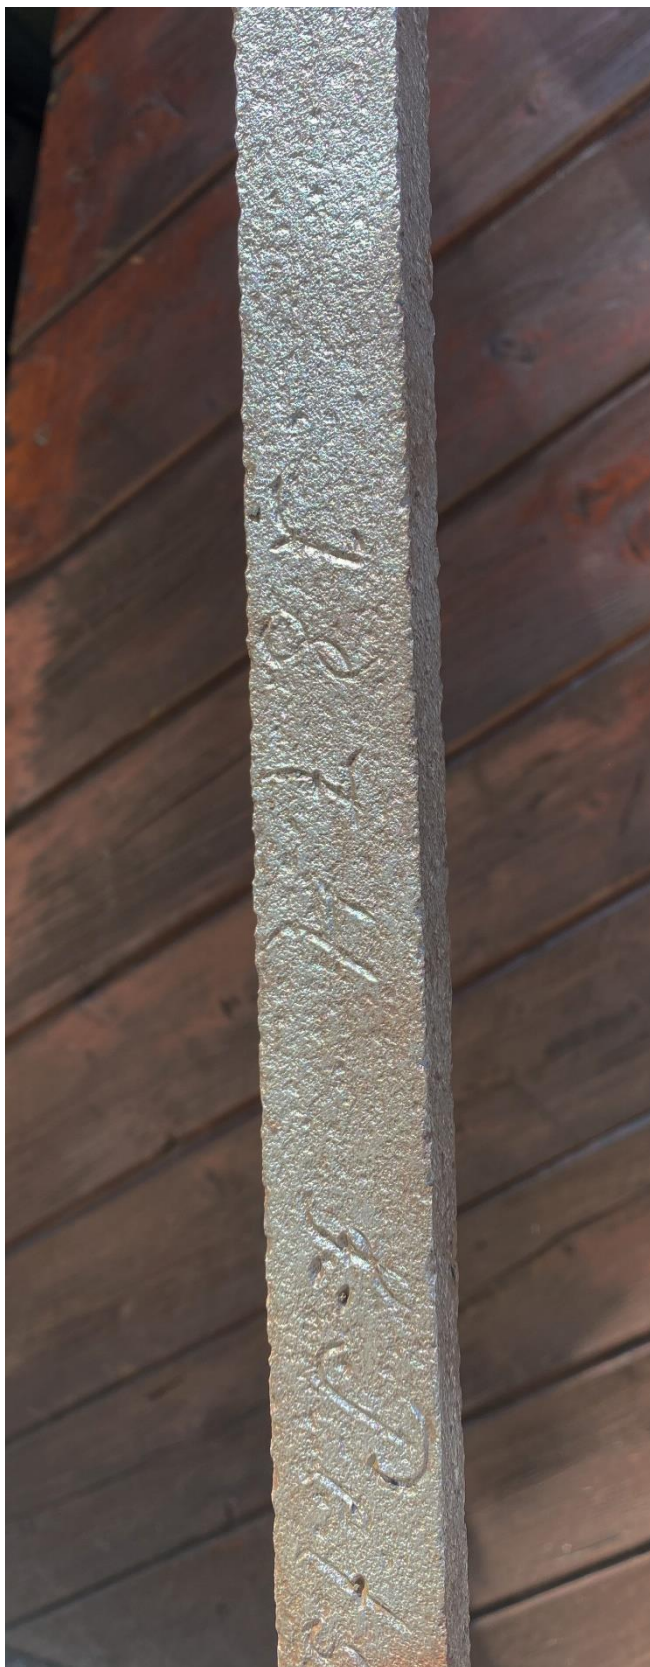
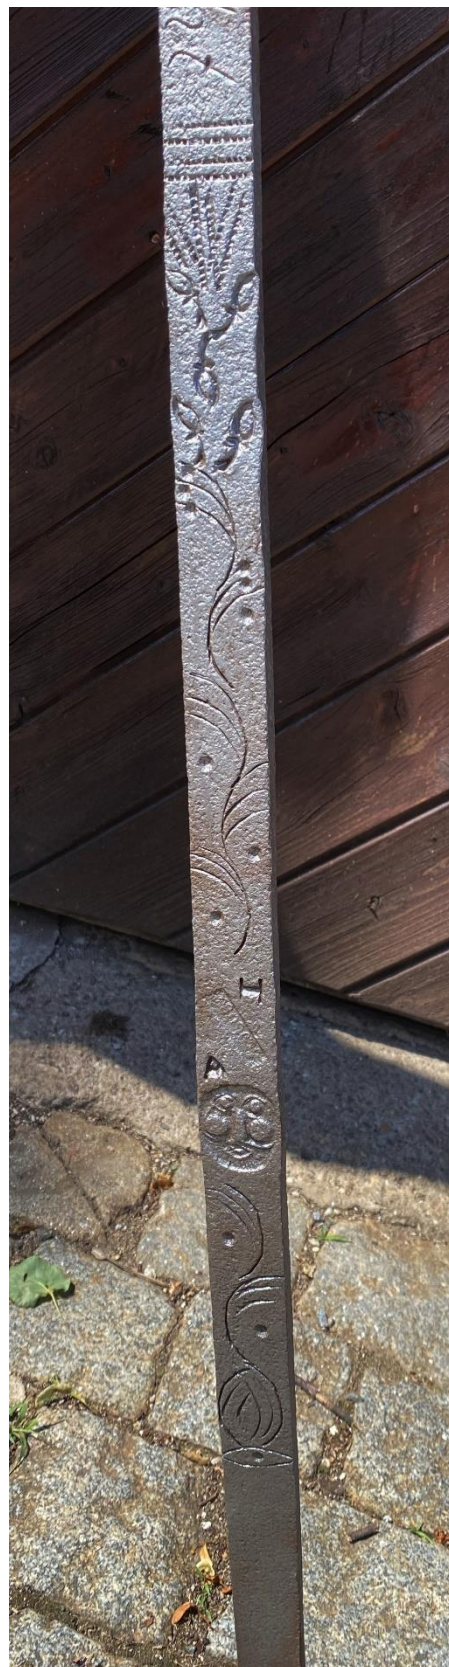
LITINOVÉ TÁHLO PO OČIŠTĚNÍ OD KOROZE, ZJIŠTĚNÍ VROČENÍ – 1874, PODPIS KOVÁŘE – K.PETSCHT, KOVÁŘSKÉ ZDOBNÍ
