Rozstání, kříž na p.č.572/2, celkový pohled

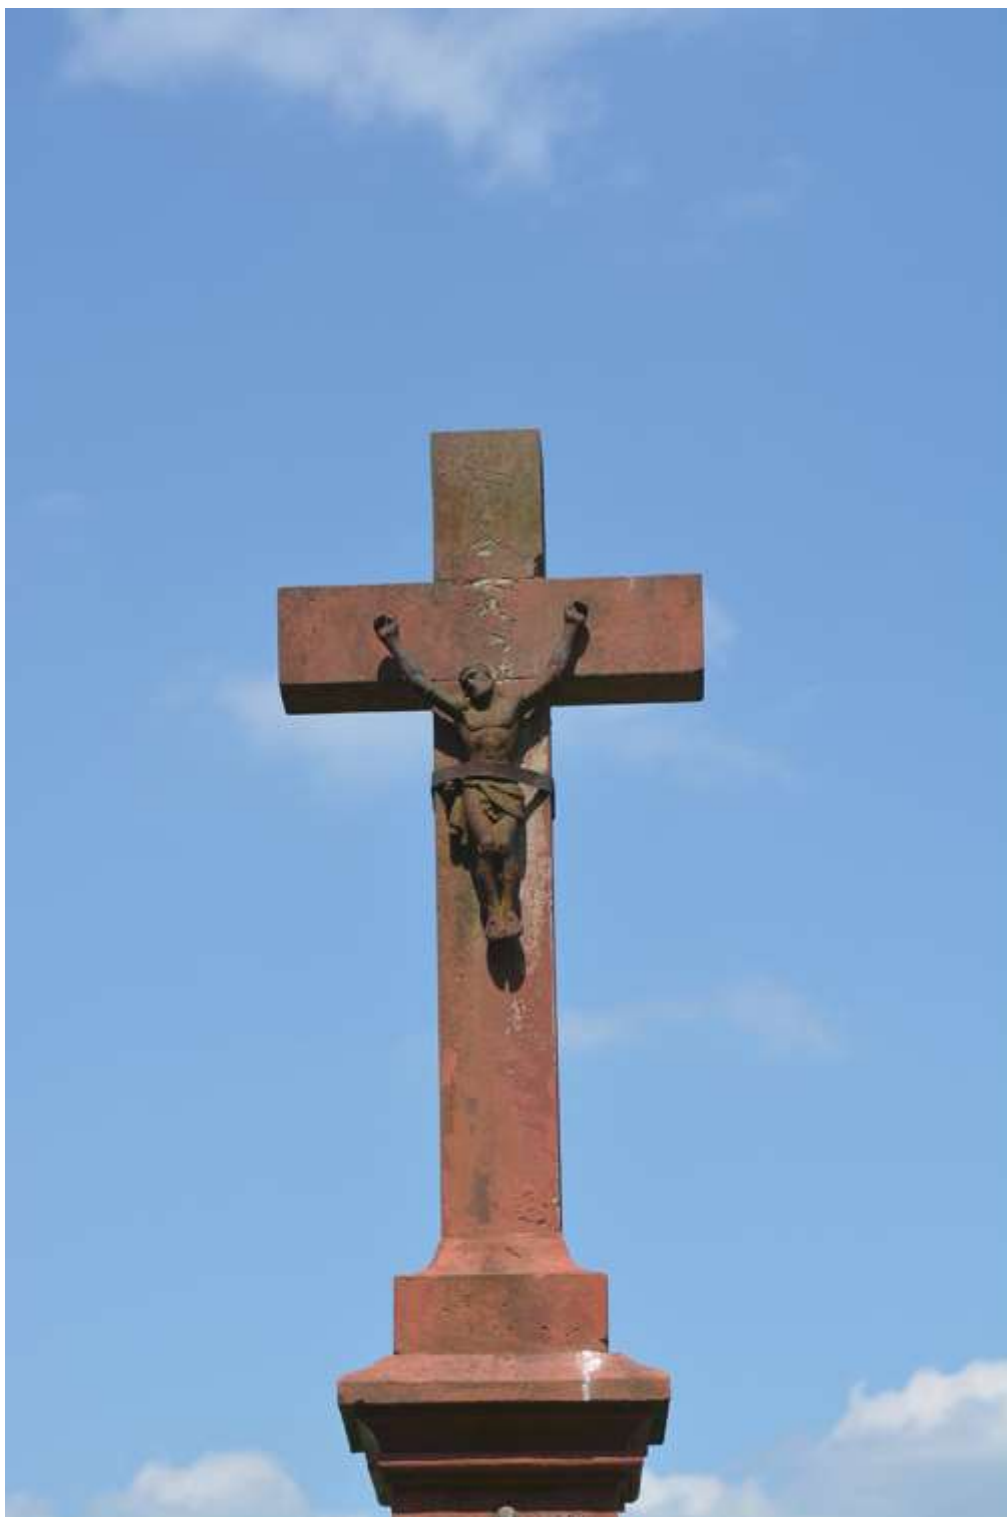
Rozstání, kříž na p.č.572/2, socha Krista uvolněná, chybí hřeby, celková koroze kovu

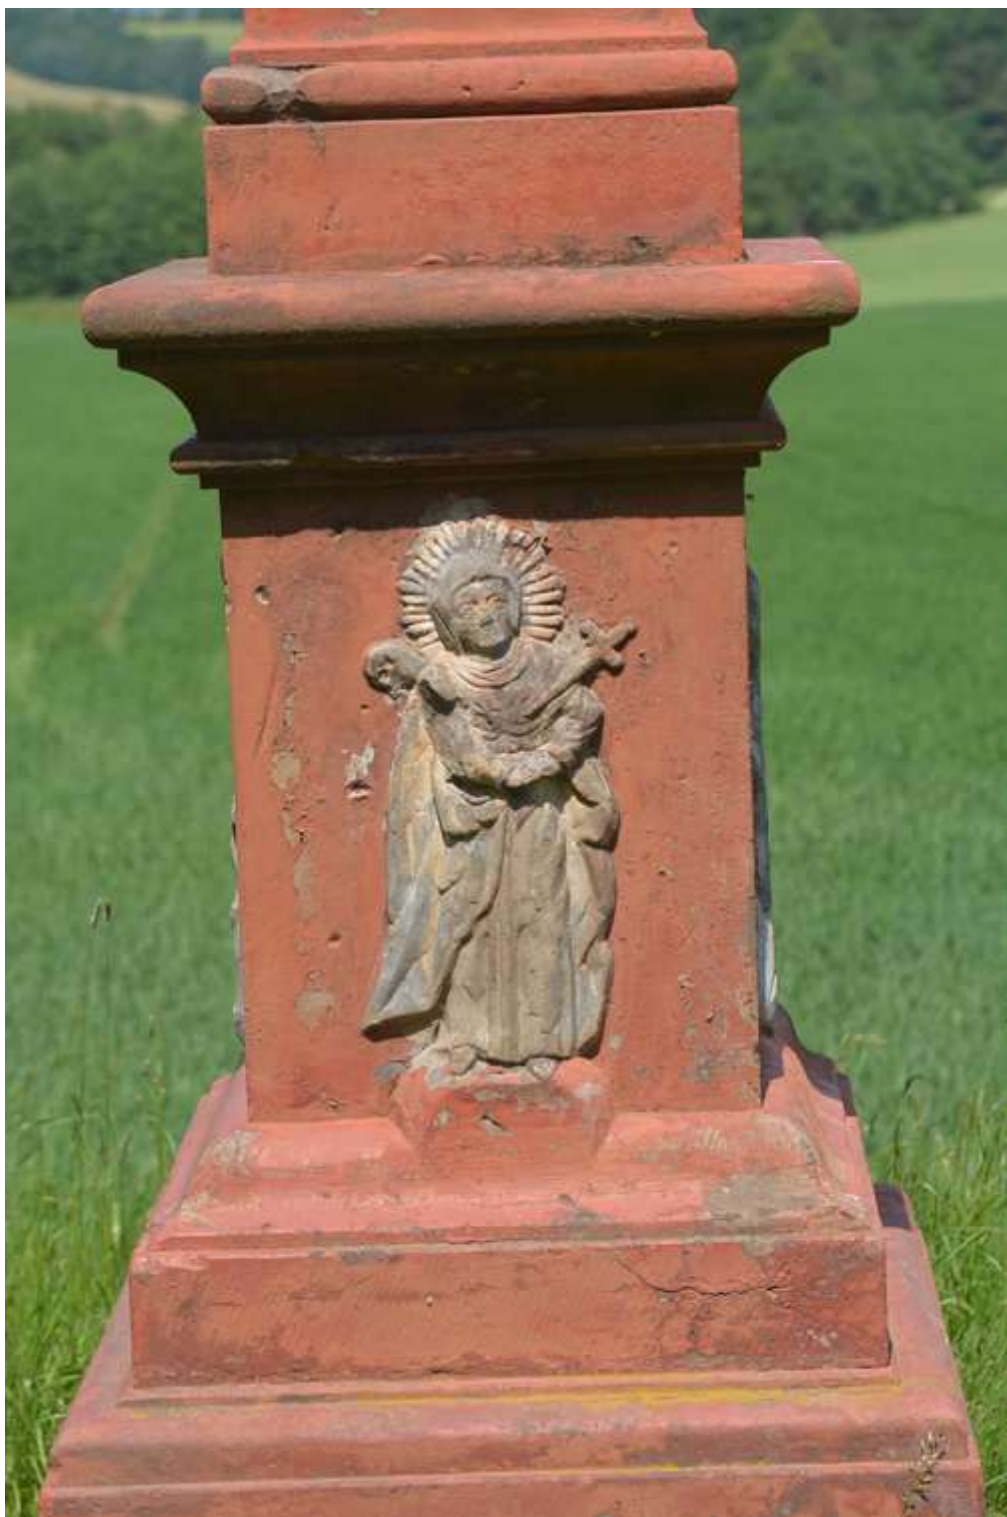
Rozstání, kříž na p.č.572/2, reliéf P.Marie Bolestné, nevhodný nátěr na původním zlacení, kámen koroduje pod vrstvami nátěrů

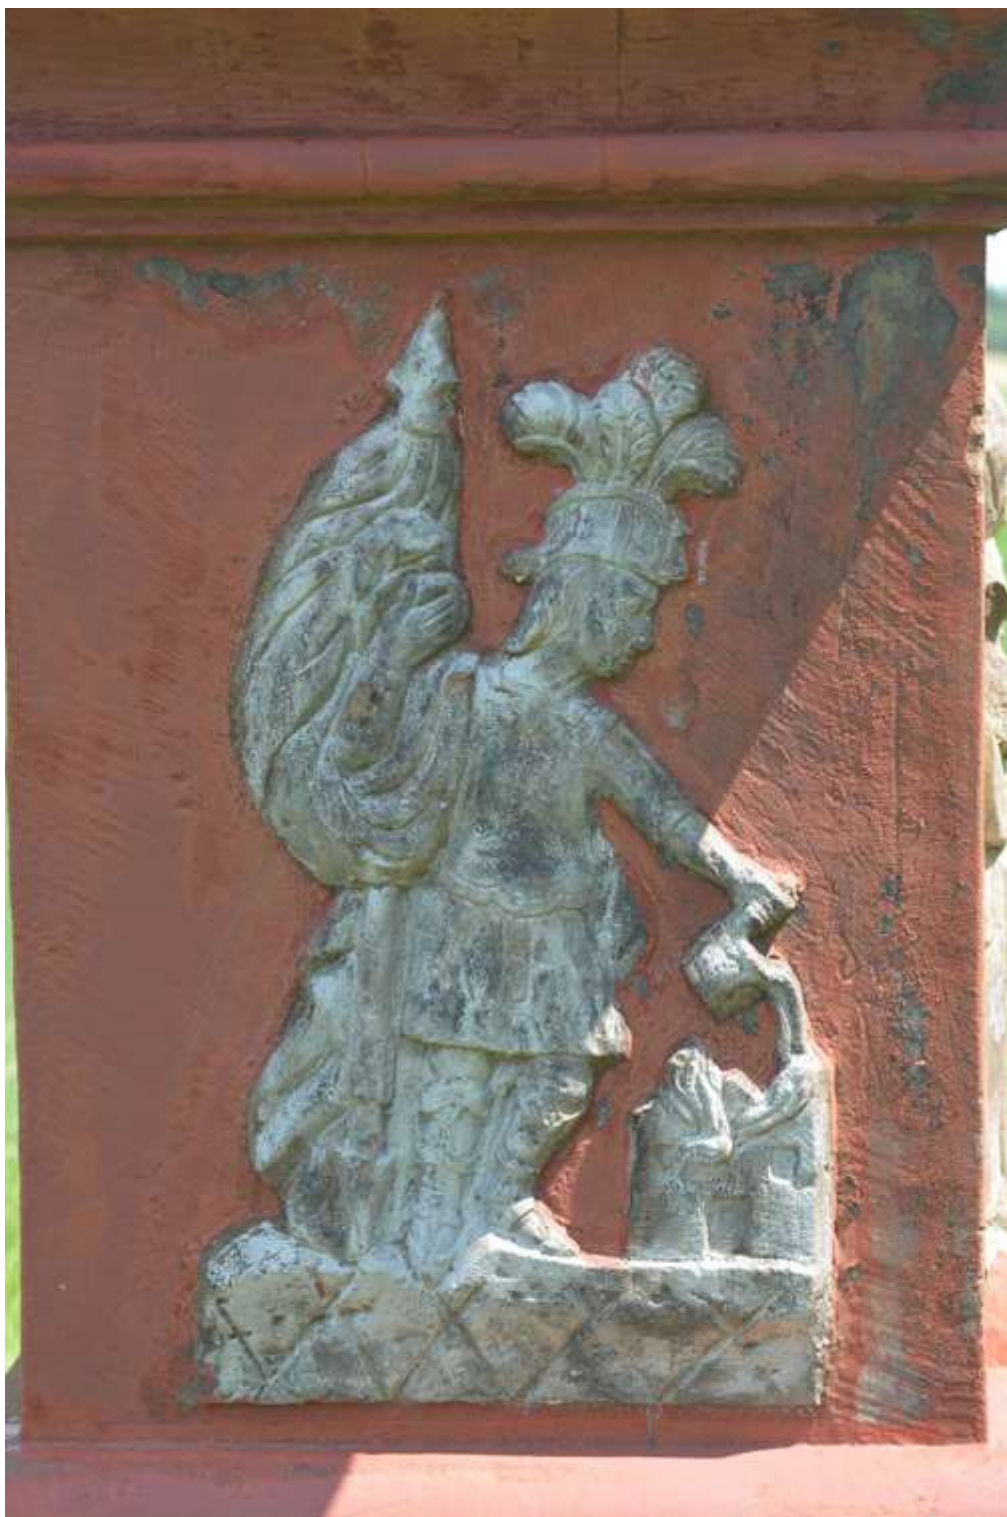
Rozstání, kříž na p.č.572/2, reliéf se sv. Floriánem, vrstvy nevhodných nátěrů na původním zlacení, kámen koroduje pod nátěry

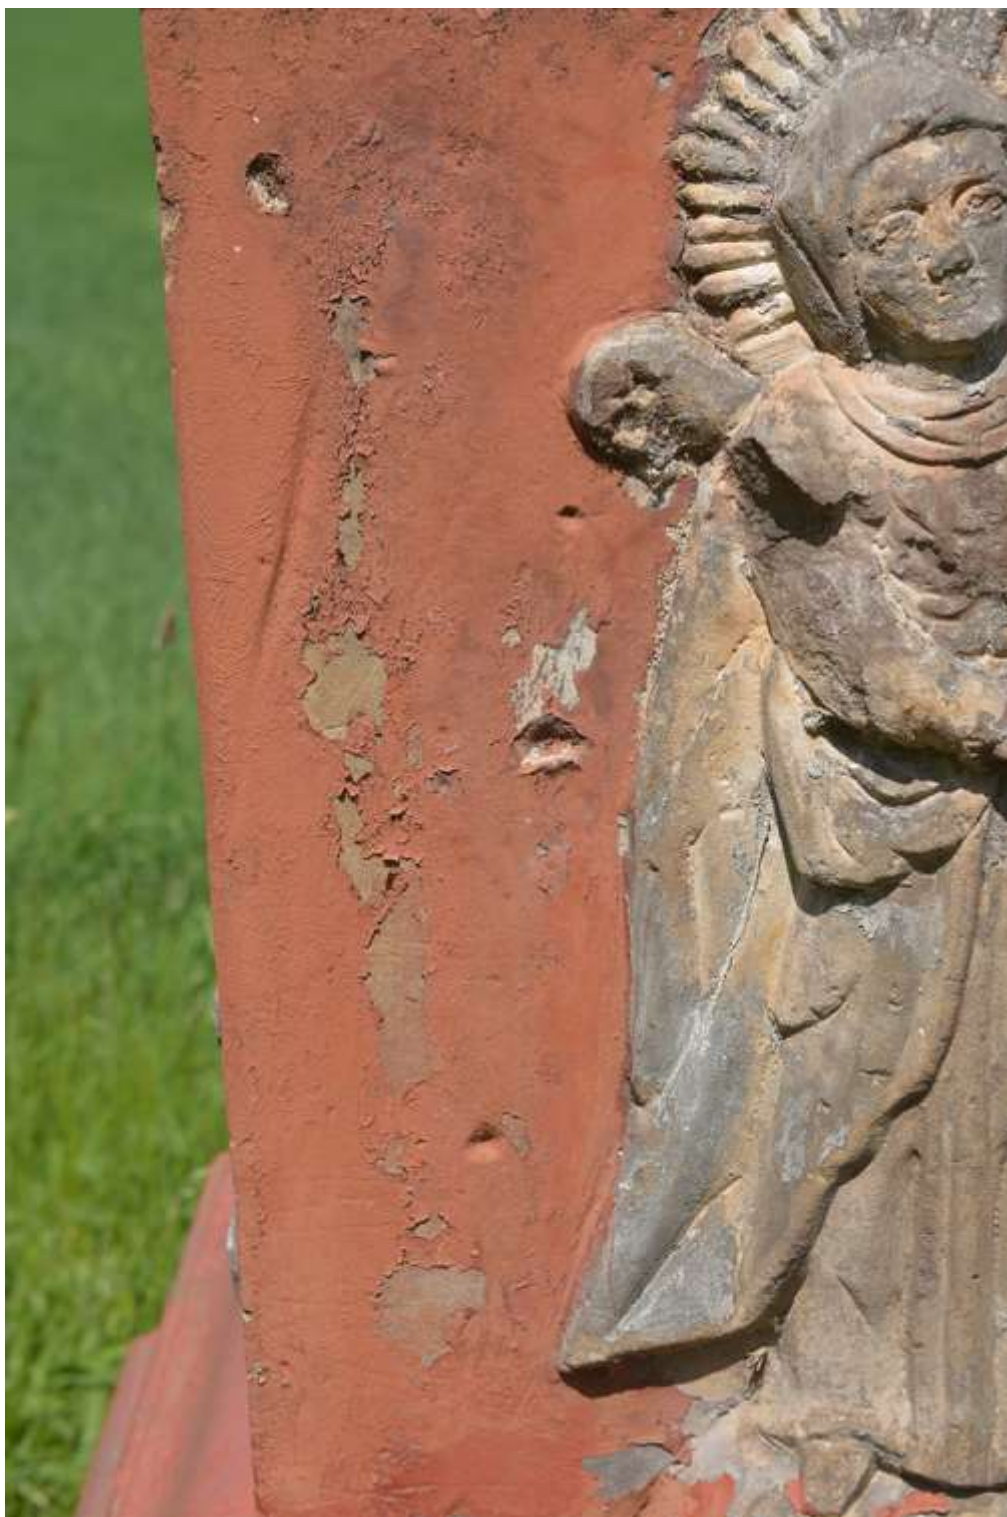
Rozstání, kříž na p.č.572/2, "puchýře" korodujícího kamene pod nátěry

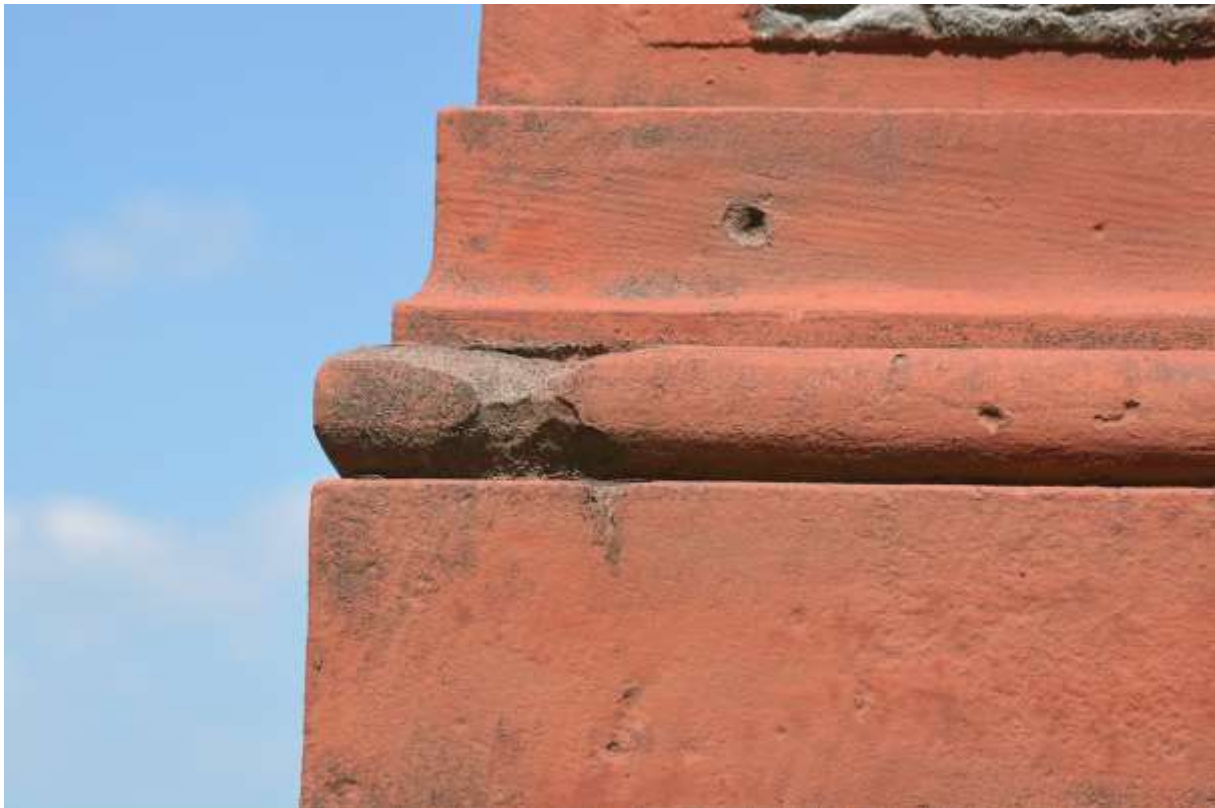
Rozstání, kříž na p.č.572/2, mechanické poškození kamene

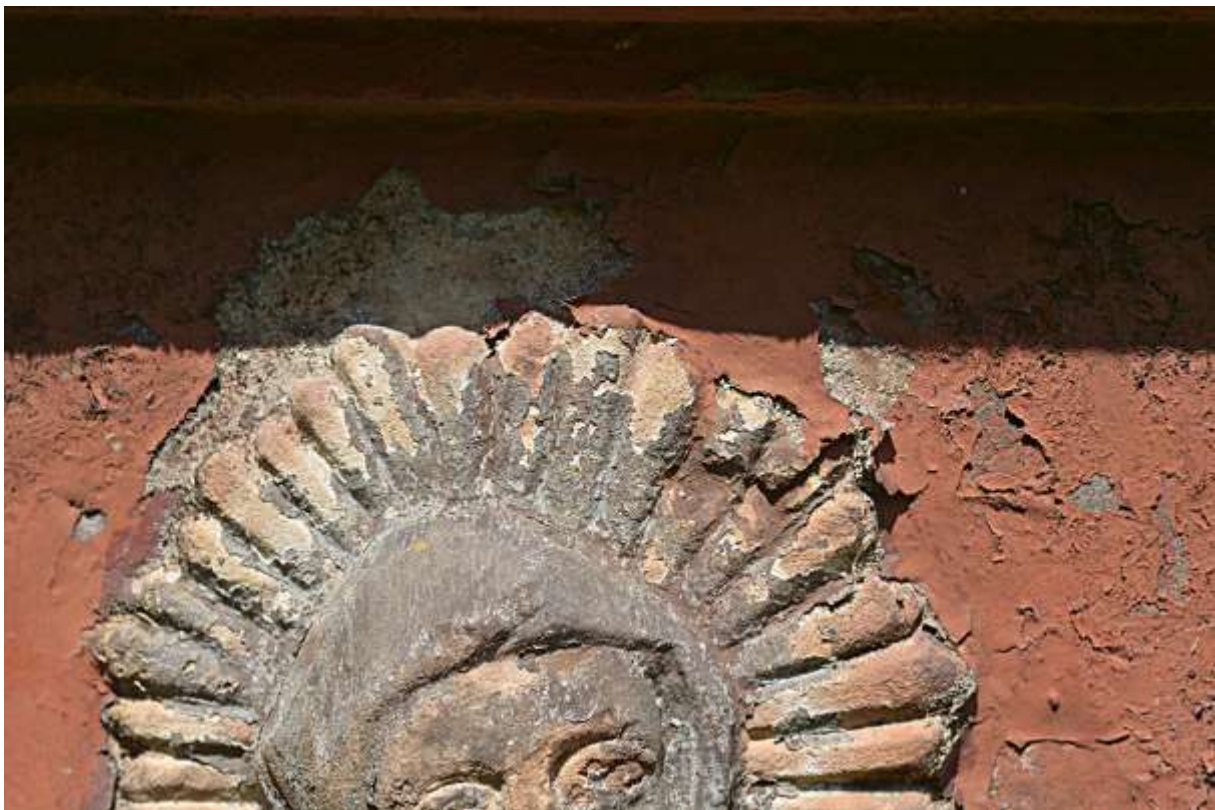
Rozstání, kříž na p.č.572/2, zvětralá hornina pod nevhodnými druhotnými nátěry

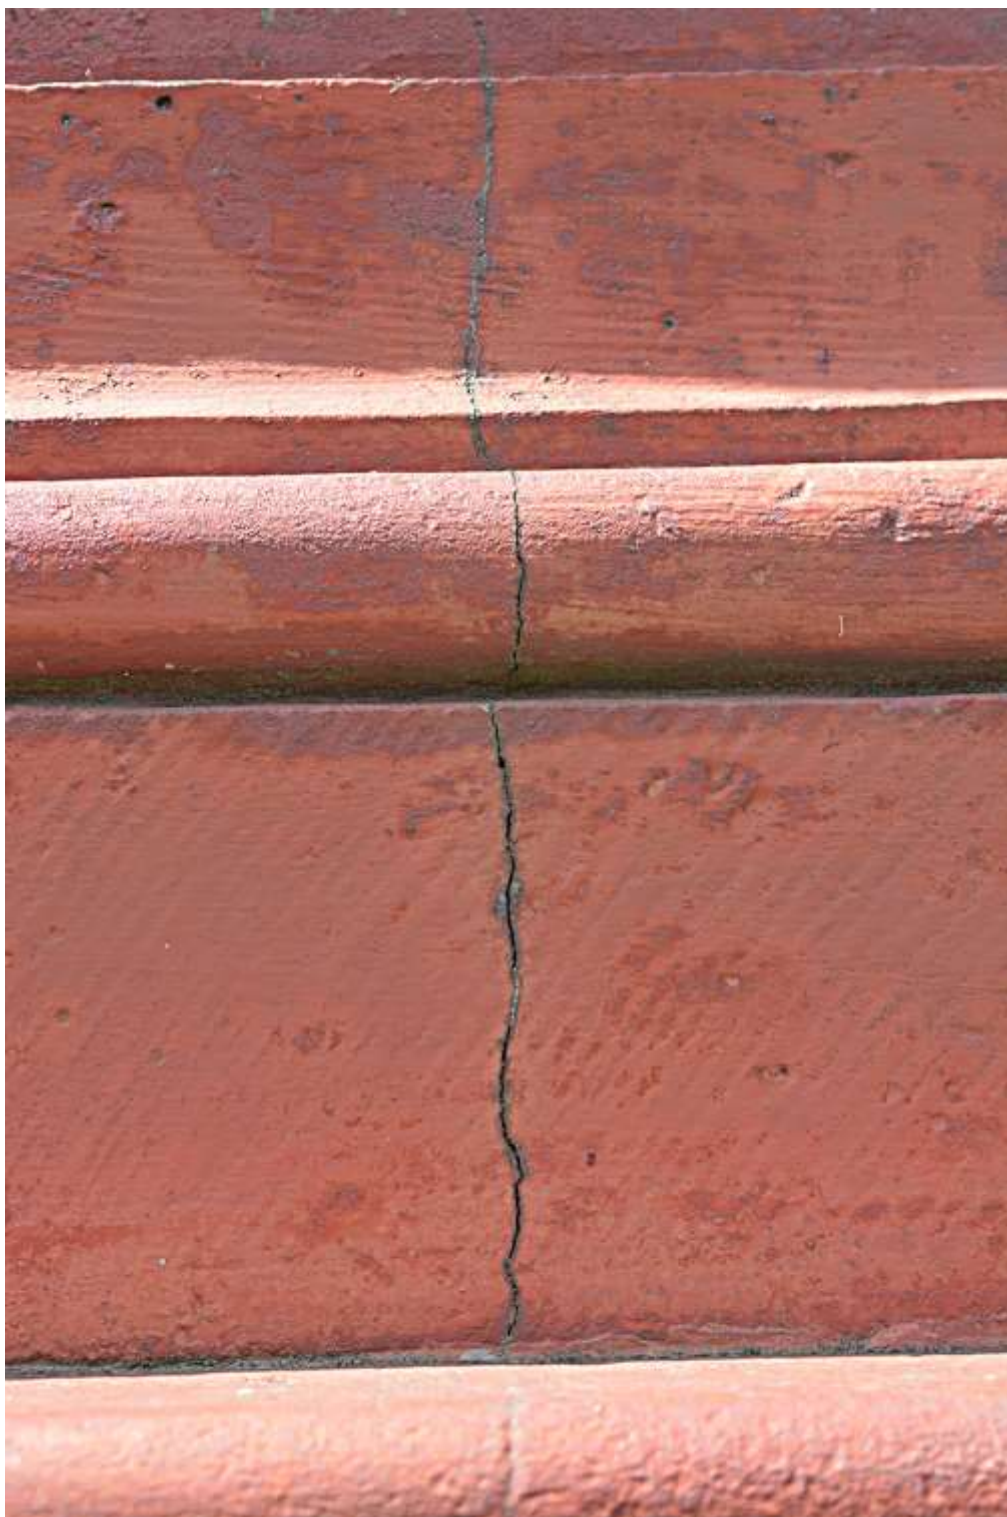
Rozstání, kříž na p.č.572/2, horizontální statická prasklina v podstavci

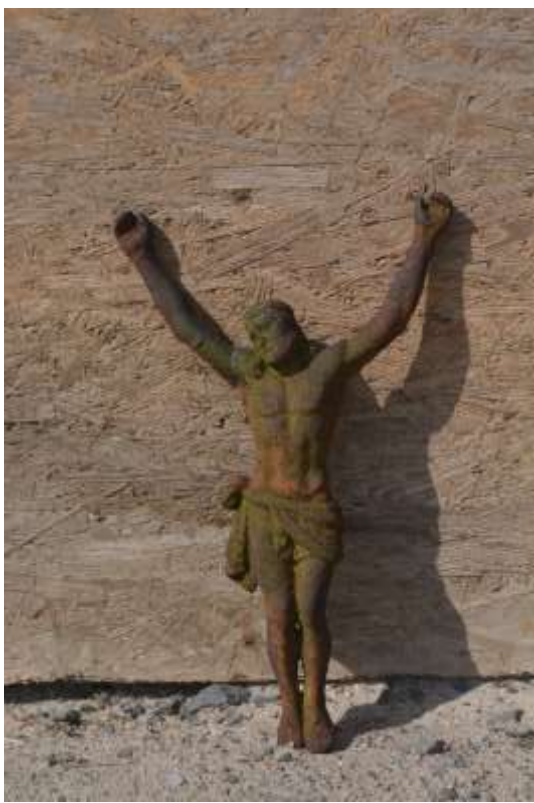
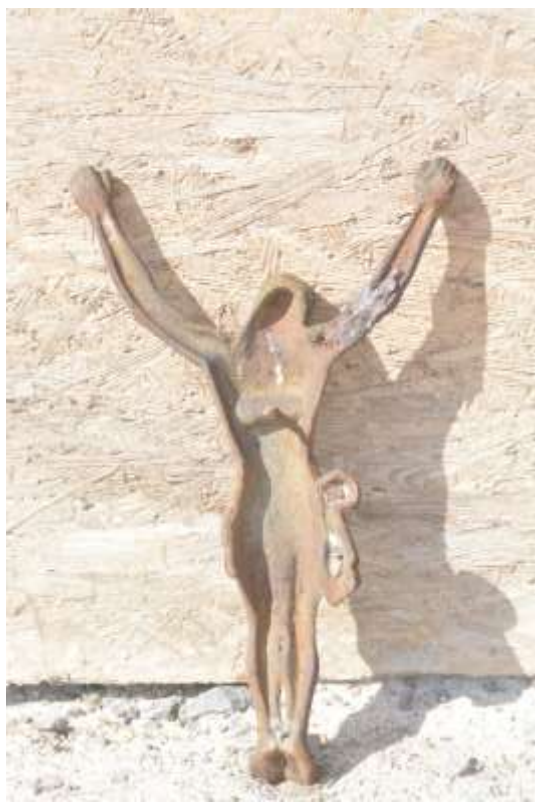
Koroze litinového korpusu
